## **חוות דעת מומחה**

**מהות הביקורת:**

**בדיקת הנכס לשם איתור נזילה.**

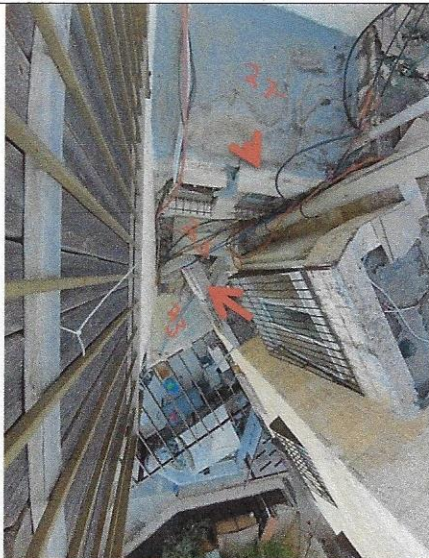
ניתן להבחין שלאורך כל גובה הבנין במרפסות קיים קופינג שבור או חסר	יש להשלים את הקופינג ולסגור את המשקים בין אבני הקופינג
2	דירה 27

3. יש לבצע תיקון לכל הקופינג בבניין.

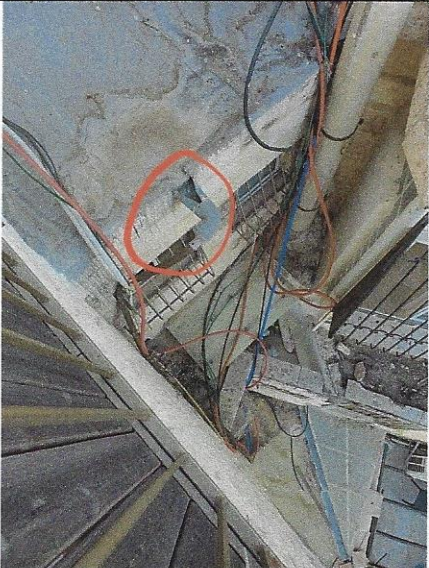
צינור ניקוז לא תיקני	יש לפרק ולבצע ניקוז כראוי עד למטה.

4. יש לתקן את מערכת הניקוז של דירה 27.

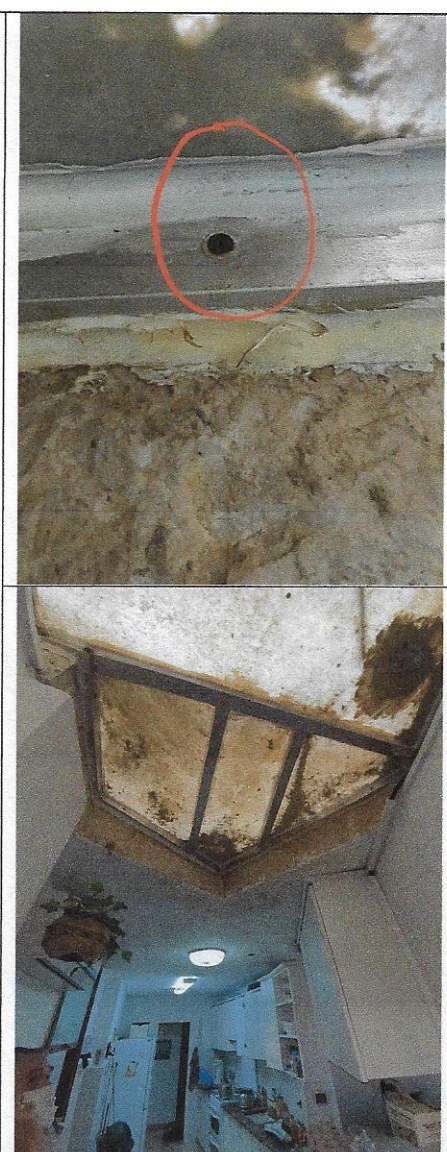
לאור זאת הוברר מעל לכל ספק שהגג פלסטיק של דירה 23 לא מחובר ולא אטום כראוי (מצורף למטה פרט חיבור בקיר קיים)

<p>יש לתקן ולבצע לפי פרט.</p>	<p>ניתן להבחין שאלומניום/פלסטיק הורכב בצורה רשלנית ולא תקנית</p>

1. גורם הנזילה העיקרי הינו חיבור לקוי ועייפות החומר של גג הפלסטיק בדירה 23 יש לבצע חיבור כמו בפרט המופיע כאן מתחת לאבן ירושלמית.

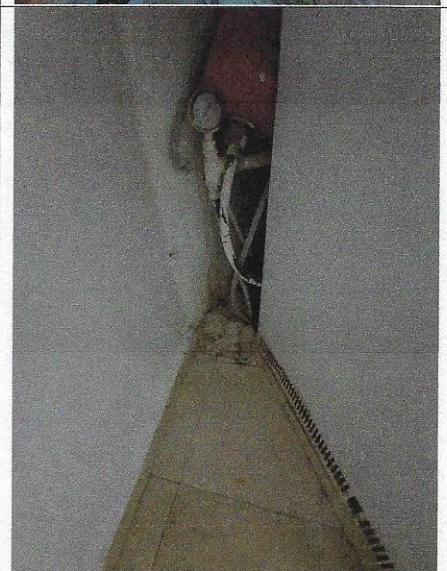
<p>דירה 23</p>	<p>3</p>
<p>יש לבצע מריחה של סיקה בחלק התחתון ל ההסקה</p>	<p>איטום ההסקה</p>

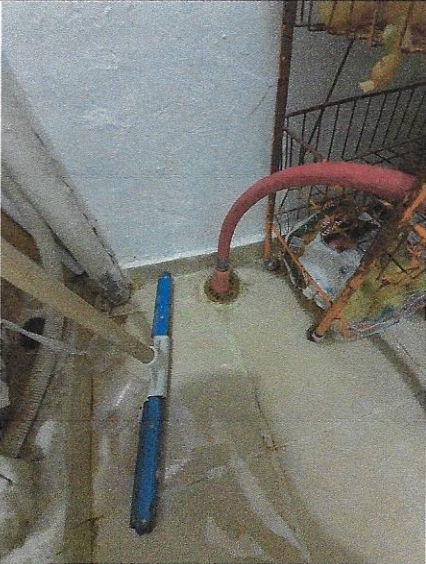
בדיקה של צנרת הניקוז במרפסת של דירה 25 ע"מ לדעת האם קיים פגם בצנרת.	22/9/2020
2 דירה 25

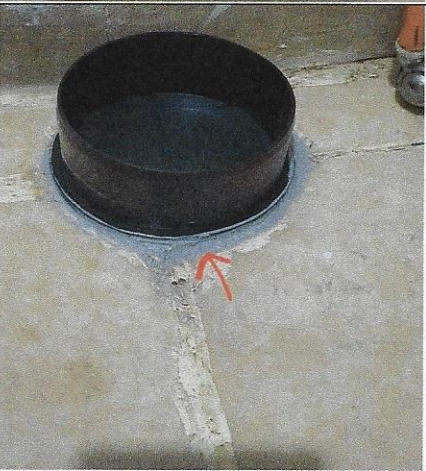
אטימת פתח הניקוז ע"מ לבצע הצפה במרפסת	22/9/2020
3 דירה 25

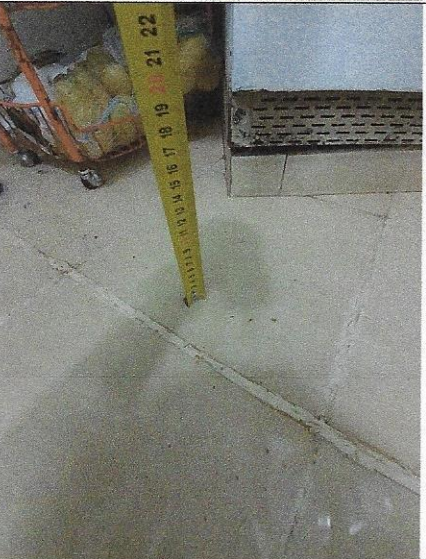
אי לכך נשלל האפשרות שהנזילה נגרמת בעקבות בעיה בצנרת או בעיה באיטום של דירה 25.

הצפה של המרפסת לגובה 3"ס	22-23/9/2020

2. אין צורך בהרמת הריצוף בדירה 25.

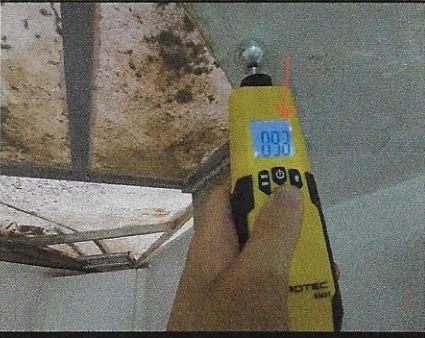
הוחלט לעשות בדיקת המטרה בשביל לבדוק את אטמות גג הפלסטיק בדירה 23 והקיר לשם כך הרטבנו את הקיר שמעל למקום הרטיבות הנ"ל ואת חלק תקרת המטבח החשופה לגשם (גג פלסטיק) של דירה 23 לאחר 9 דקות החלו לרדת טיפות במטבח ומד הלחות הראה 078 ולאחר 16 דקות מתחילת ההמטרה החלה נזילה רצינית ומד הלחות הראה 098.

דירות 25-23	4
23/9/2020	מכשיר הבדיקה לאחר 16 דקות המטרה

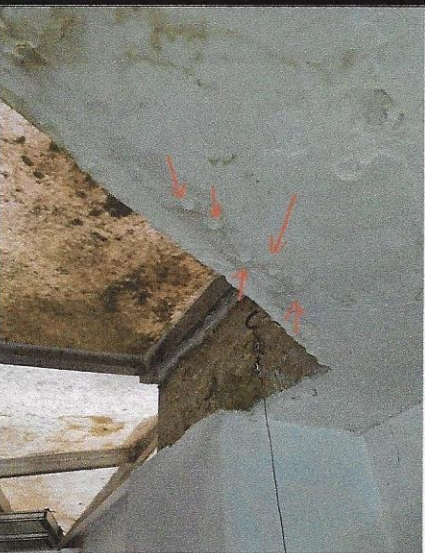
דירה 23	5
23/9/2020	טיפול המים שנוצרו במהלך ההמטרה
