## **חוות דעת מומחה**

**מהות הביקורת:**

**בדיקת הנכס לשם איתור נזילה.**

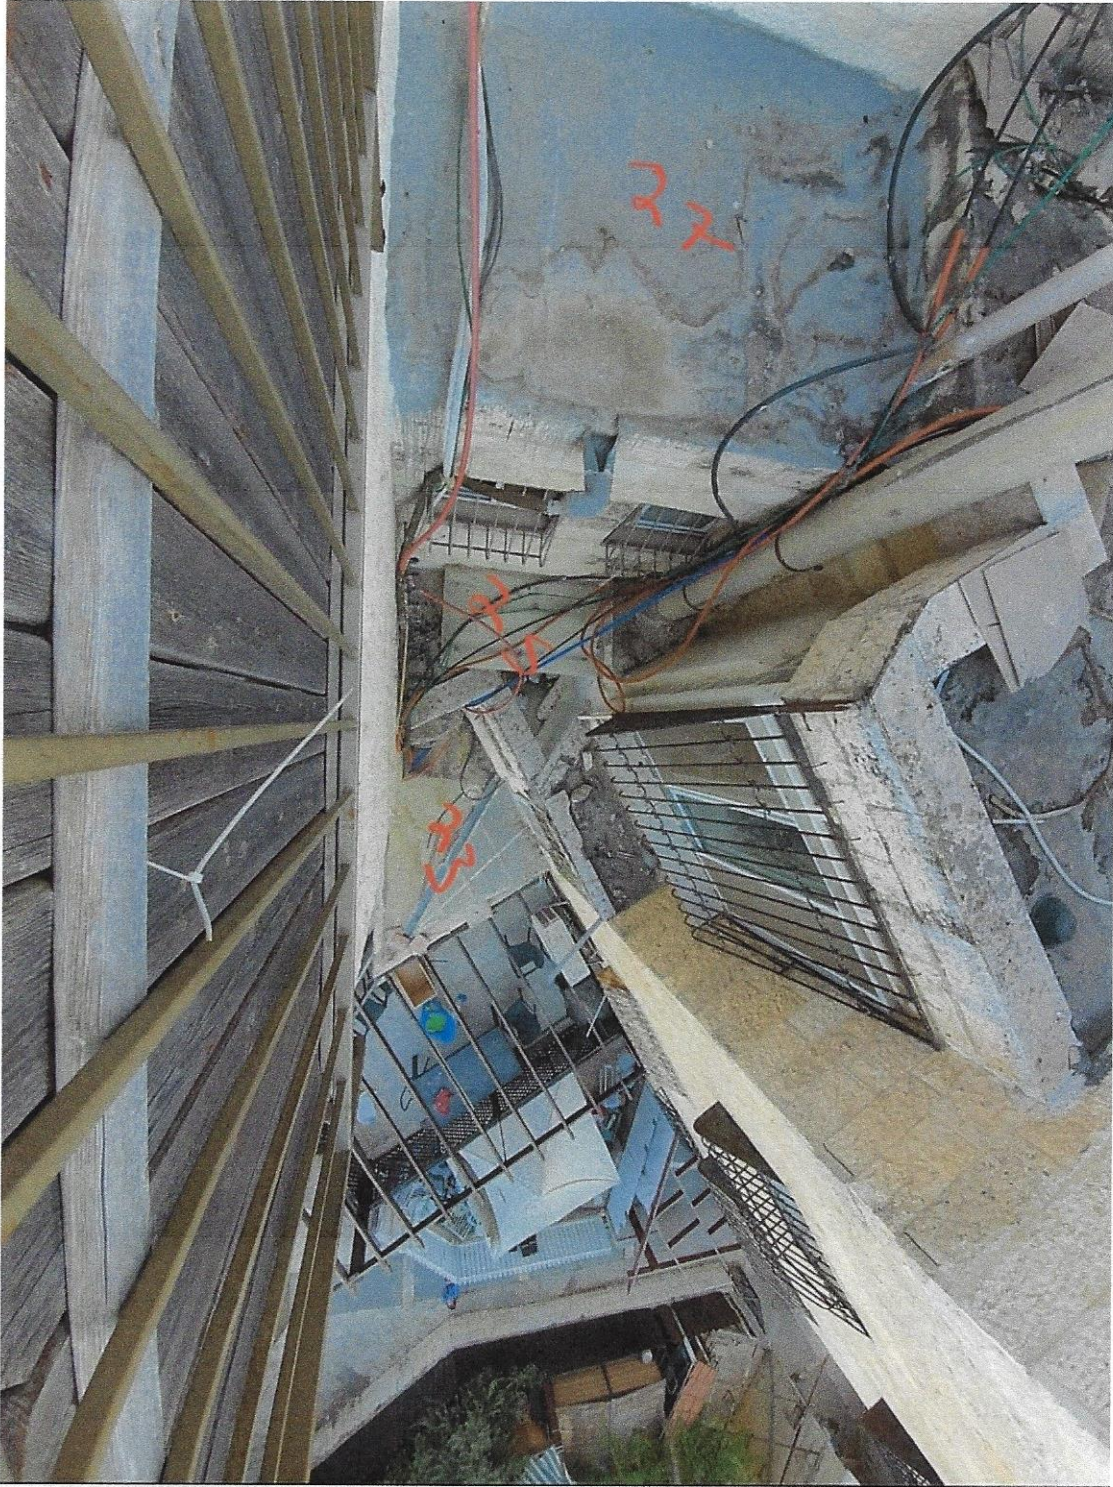
לצורך הקלה בהתמצאות מספרי הדירות רשומות

בנוסף ישנם עוד כמה בעיות שיתכן ויכולות לפגוע בשכן למטה כפי שניתן לראות בטבלה מטה.

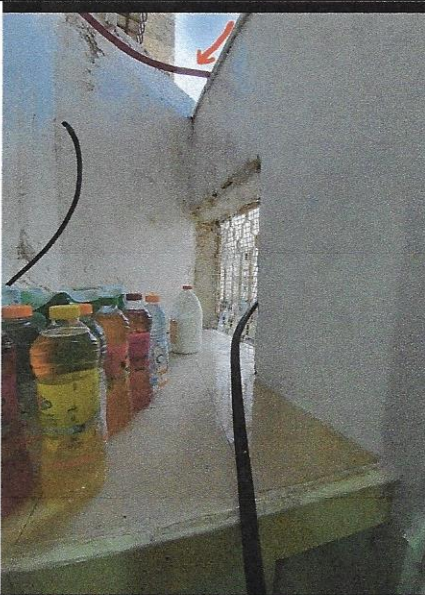
23/9/2020	הזרמה של המים
